Investor / Lokalizacja	Gmina Sicienka ul. Mrociecka 9, 86-014 Sicienka działka nr 159/2, obręb: Sicienka	
Nazwa rysunku:	Rzut części budynku podlegający remontowi	Rys. nr 2
Kreślił:	mgr inż. Łukasz Cegielski upr. konstrukcyjno-budowlane nr KUP/0045/PWBKb/18	Skala 1:100
		14.04.2020r.

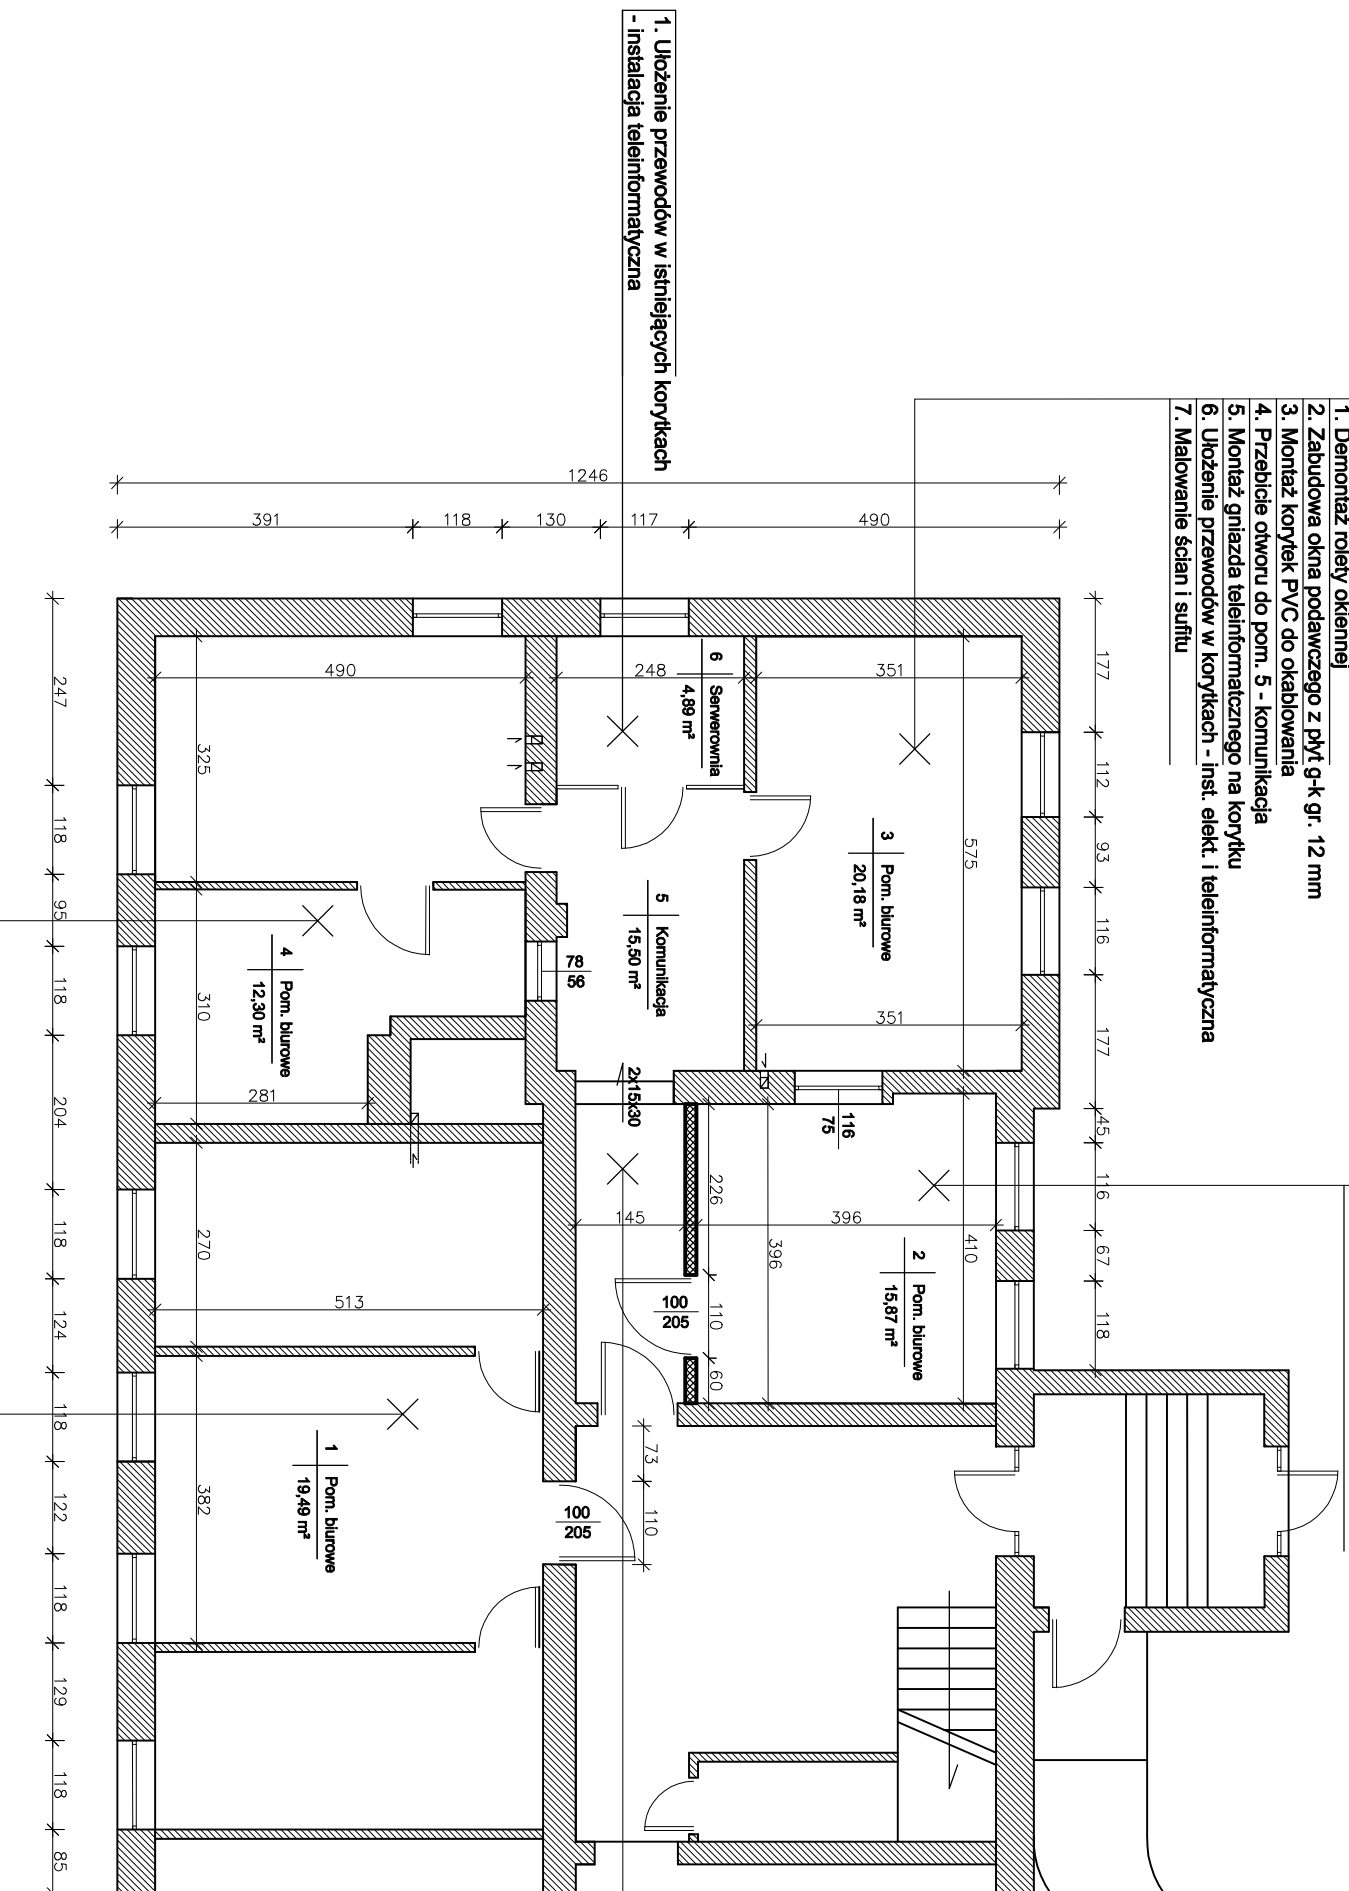
- Pomieszczenie biurowe nr 3**
1. Demontaż rolety okiennej
 2. Zabudowa okna podawczego z płyt g-k gr. 12 mm
 3. Montaż korytek PVC do okablowania
 4. Przebiecie otworu do pom. 5 - komunikacja
 5. Montaż gniazda teleinformatycznego na korytku
 6. Ułożenie przewodów w korytkach - Inst. elekt. i teleinformatyczna
 7. Malowanie ścian i sufitu

- Pomieszczenie biurowe nr 2**
1. Przesunięcie puszek elektrycznych aby nie kolidowały z planowaną lokalizacją ściany działowej
 2. Demontaż grzejnika płytowego
 3. Montaż ściany działowej gr. 15 cm z płyt g-k wypehnionej wełną mineralną gr. 10 cm
 4. Montaż drzwi zdemontowanych z pomieszczenia biurowego 1
 5. Zabudowa okna podawczego z płyt g-k.
 6. Ługowanie części ściany z farby ftalowej.
 6. Przebudowa instalacji oświetlenia wraz z montażem włącznika oświetlenia pomieszczenia na nowej ścianie działowej
 7. Montaż korytek PVC do okablowania
 8. Ułożenie przewodów w korytkach - Inst. elekt. i teleinformatyczna
 9. Montaż gniazdek elektrycznych i teleinformatycznych na istn. korytkach
 10. Malowanie ścian i sufitu

- Komunikacja**
1. Montaż gniazda elektrycznego i teleinformatycznego
 2. Malowanie ścian i sufitu

- Pomieszczenie biurowe nr 4**
1. Powiększenie otworu okiennego pod okno podawcze
 2. Montaż okna podawczego z roletą ręczną
 3. Malowanie ścian i sufitu

- Pomieszczenie biurowe nr 1**
1. Demontaż drzwi i wykucie ościeżnicy
 2. Montaż drzwi szklanych z ościeżnicą
 3. Dwukrotne malowanie ścian przy ościeżnicach
